St.-GUMMARUS  
site

# LOG BOEK N<sup>o</sup> 3

PERIODE LOGBOEK

van oktober 2023 tot eind december 2023

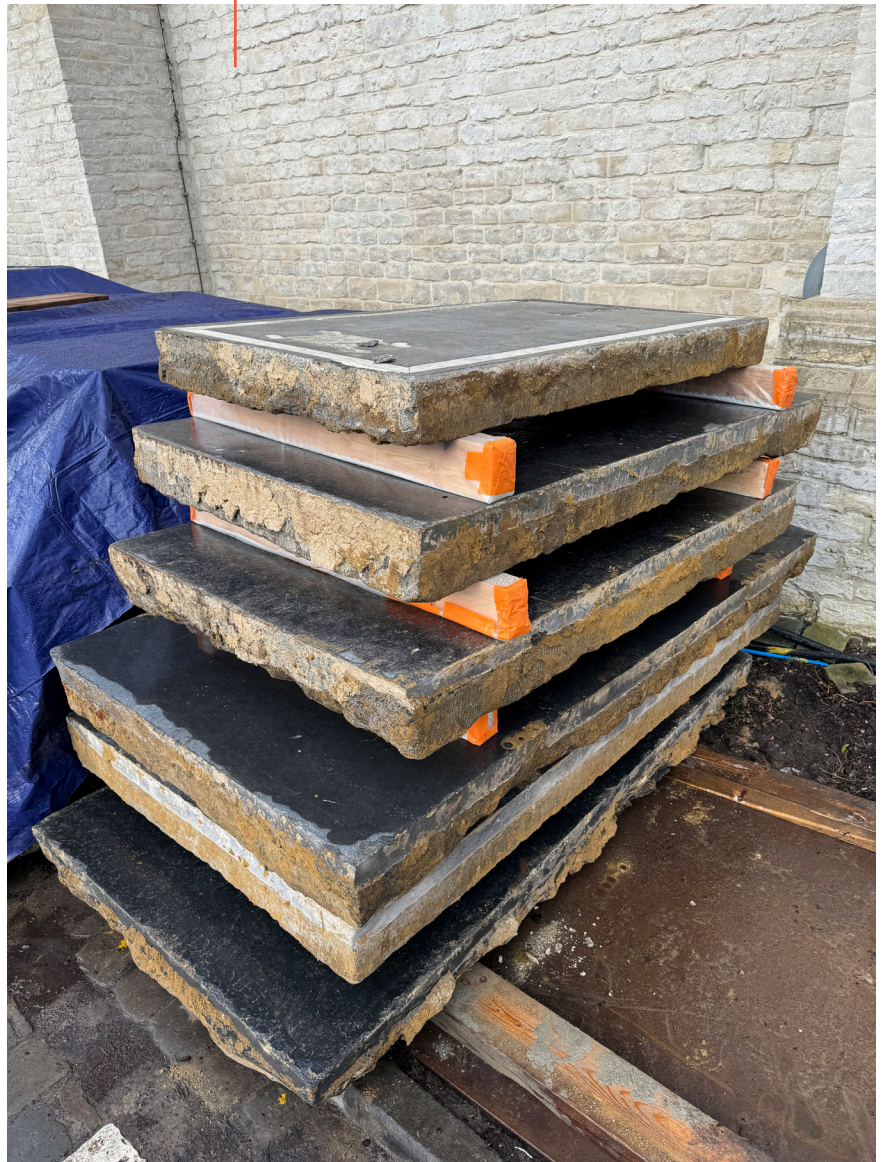
De vloerwerken startten, na een voorbereidingstraject, met het uitnemen van kleine vloertegels en het liften van de grafzerken in de kooromgang. De grafzerken krijgen een stockageplek buiten de kerk, afgeschermd van regen. Om na te gaan of er restanten in de bovenste grondlagen aanwezig zijn, gebeuren de werken altijd in aanwezigheid van een archeoloog. Tijdens de vooronderzoeken bleken er immers zowel muurresten van de Romaanse kerk in de grond aanwezig te zijn als massieven van de huidige kerk zoals kettingmuren tussen de kolommen. De archeoloog stelt dan na verdere analyse een waardebeoordeling van deze muurresten op, zodat de vloerventiloconvectoren en bijhorende leidingen hierrond in de grond geplaatst kunnen worden.

uitgenomen grafzerken

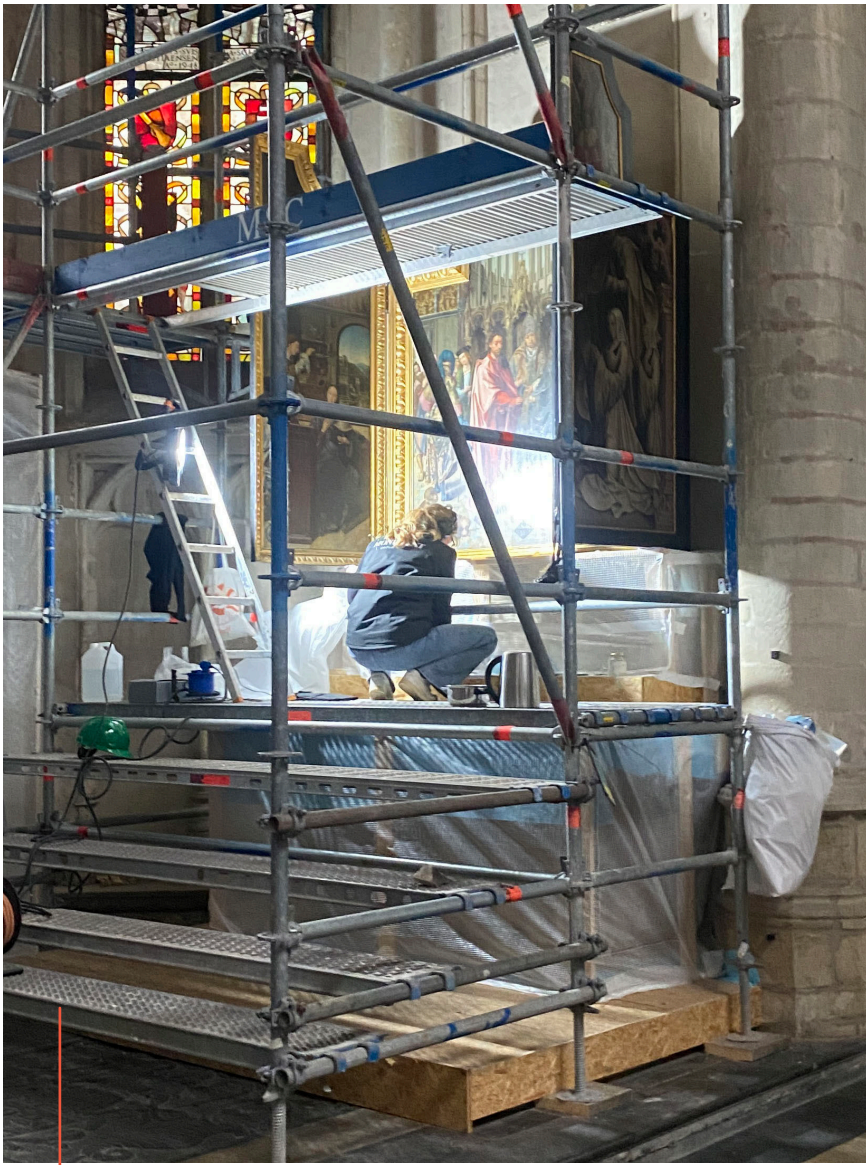
behandeling  
Colibranttriptiek

Kleermakerstriptiek (Peter Paul Rubens), in kaart gebracht. Tijdens deze conditiecontrole kwam aan het licht dat de verflagen van beide triptieken zeer fragiel waren. Om een veilig transport zonder schade te garanderen, werden ze daardoor eerst vooraf behandeld. Zo vond er een oppervlaktereiniging plaats en werden zowel de verflagen als de kaders gefixeerd met Japans papier. Beide triptieken blijven nu veilig bewaard in een externe opslagruimte met geklimatiseerde bewaaromstandigheden.

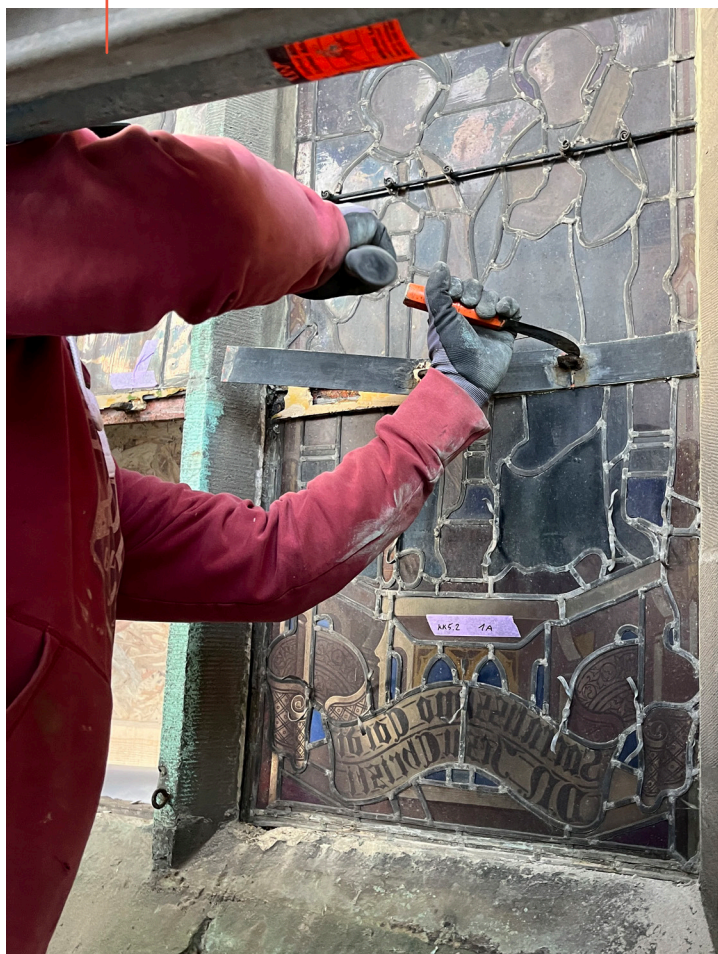
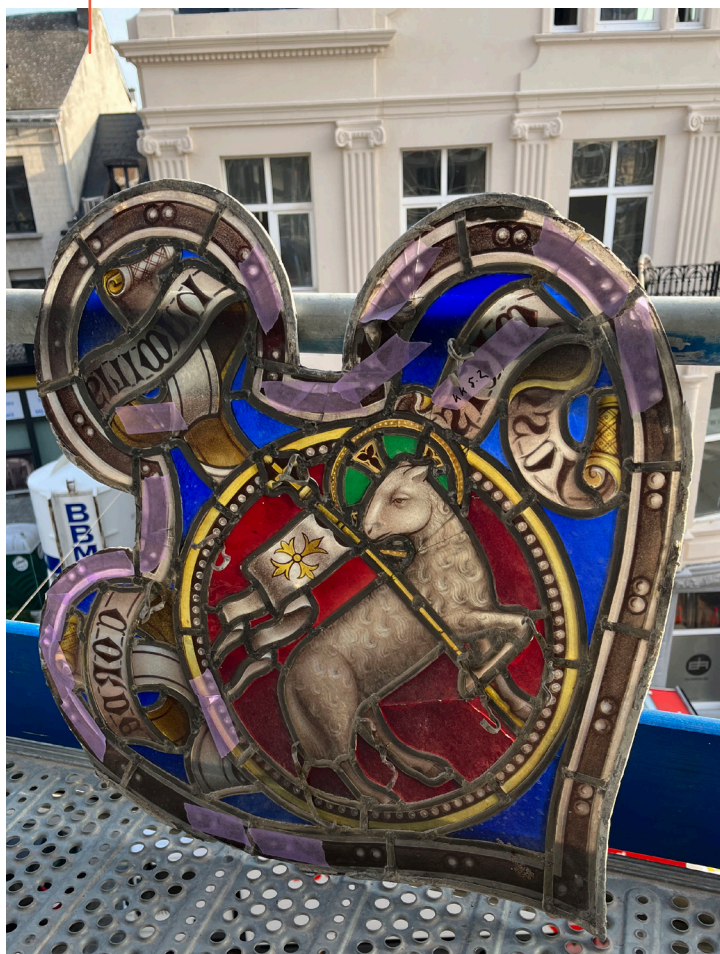
Van zodra de gevelsteiger opgebouwd was, startte de restauratie aan de buitenzijde van de kerk. Zowel de natuurstenen gevels als de glas-in-loodramen worden gerestaureerd. Voor deze werken starten, wordt gezorgd voor afkastingen aan de raamopeningen zodat het kerkgebouw altijd wind- en waterdicht is. In november 2023 volgde een eerste fotorapportage en proefdemontage van enkele glaspanelen uit de eerste fase. Tijdens de proefdemontage bekeek het bouwteam op welke manier de glaspanelen veilig gedemonteerd kunnen worden. Nadien worden de glaspanelen in kisten getransporteerd naar het glasatelier voor een shadeanalyse en de effectieve restauratie.

uitname recht paneel en uitgenomen maaswerkpaneel

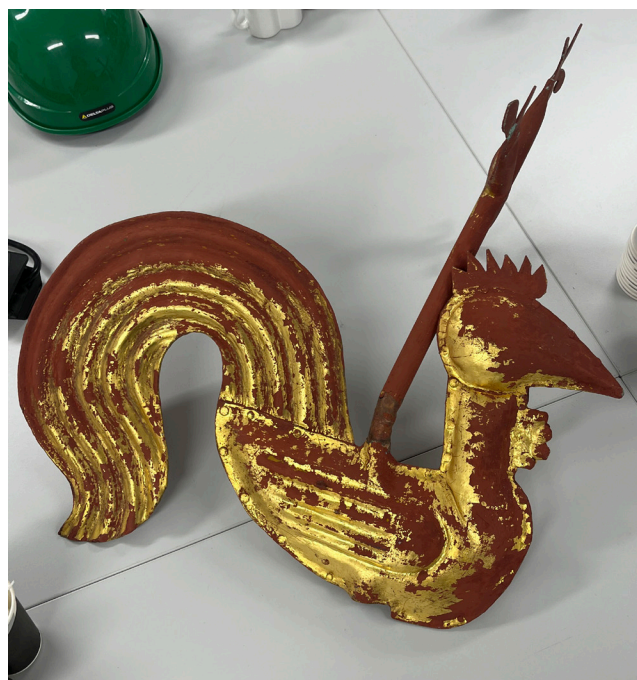
storm Ciarán op 2 november 2023 ook stormschade veroorzaakte aan de Sint-Gummaruskerk? Tijdens de storm kwam de windhaan van de vieringtoren los. De haan wordt gerestaureerd en opnieuw verguld. Tot deze herstellingen plaatsvinden, blijft hij op een veilige plaats bewaard.

windhaan vieringtoren
