OPEN WERVEN DAG

Sint-Gummaruskerk

zondag 4 februari

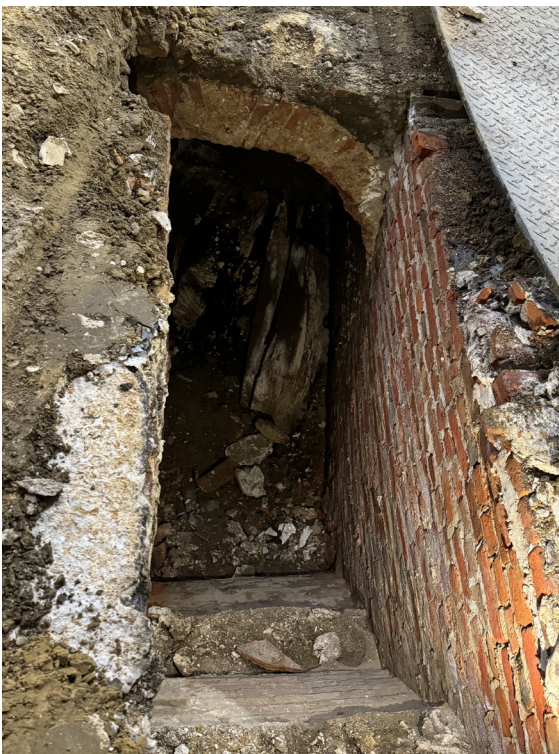
De noodzaak om technieken in de ondergrond te integreren is de reden waarom de volledige vloer op dit moment is gedemonteerd. Alle kleine vloertegels werden van november 2023 tot januari 2024 één voor één manueel uitgenomen. De grote grafzerken werden zorgvuldig gelift met een kleine kraan. De tegels werden gestockeerd in grote bakken en de grafzerken werden per 5 gestapeld. De kleine vloertegels die reeds gebarsten of verweerd waren, zullen voor terugplaatsing nog hersteld of vervangen worden door tegels in hetzelfde materiaal. Met de grafzerken wordt er conserverend of behoudsgezind te werk gegaan. Bij de terugplaatsing van de vloer grijpen we ook de kans om de vloer weer recht te leggen, namelijk zonder verzakkingen of struikelgevaar en voldoende draagkrachtig.
